## Efektywność a wiek budynku: pompy ciepła w budynkach od 1826 roku do współczesności

Autor: dr inż. Marek Miara. Oryginał opublikowany 25.11.2025 (niem.); wersja polska: 08.09.2026.

W ramach projektu badawczego „WP-QS im Bestand” przeprowadzonego w niemieckim instytucie Fraunhofer ISE zbadano 77 instalacji pomp ciepła w budynkach istniejących. W naszej analizie skoncentrujemy się na sześciu wybranych obiektach, które odzwierciedlały reprezentatywne spektrum różnych warunków ramowych i charakterystyk pracy. Szczegółową analizę wszystkich zbadanych obiektów można znaleźć w raporcie końcowym projektu.<sup>1</sup> Efektywność wybranych instalacji leżała zarówno poniżej, jak i powyżej średnich wartości efektywności instalacji pomp ciepła ze wspomnianego projektu.

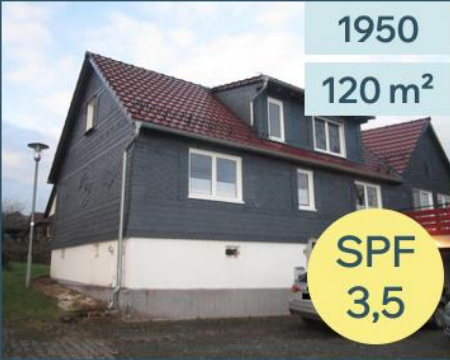
| | 1950 | standard energetyczny | zły |
| | 120 m <sup>2</sup> | zapotrzebowanie na ciepło | 145 [kWh/m <sup>2</sup> a] |
| | | średnia temp. grzewcza | 42 °C |
| | | maksymalna temp. grzewcza | 59 °C |
| | | rozprowadzenie ciepła | grzejniki |
| | | źródło ciepła | powietrze |

Instalacja o oznaczeniu ID 541 znajdowała się w budynku z 1950 roku o powierzchni ogrzewanej 120 m<sup>2</sup>. Stan energetyczny budynku należało ocenić jako słaby: w przeszłości wymieniono jedynie okna, podczas gdy pozostałe elementy pozostały w stanie pierwotnym.

Mimo dużego zapotrzebowania energetycznego budynku, na poziomie 145 kWh/m<sup>2</sup> rocznie, pompa ciepła typu powietrze-woda współpracująca z instalacją grzejnikową osiągnęła wysoki roczny współczynnik efektywności (SPF) wynoszący 3,5. Jednym z powodów tak dobrego wyniku była stosunkowo wysoka wartość współczynnika COP (ang. *Coefficient of Performance*) tej konkretnej pompy ciepła. Dla punktu pomiarowego A2/W35 wynosiła ona 4,3, co wskazywało na efektywną pompę ciepła. Dom był wyposażony w hybrydowy system grzewczy, przy czym dodatkowe źródło ciepła w postaci kotła gazowego nie miało istotnego wpływu na pracę pompy ciepła.

Średnia temperatura obiegu grzewczego wyniosła 42 stopnie Celsjusza, maksymalna 59 stopni Celsjusza. Tym samym instalacja ta należała do systemów o raczej wysokich wartościach temperatury wśród wszystkich badanych budynków. Wynikało to ze słabego stanu energetycznego budynku.

Wysokie zużycie energii cieplnej w budynku (145 kWh/m<sup>2</sup> rocznie) to również pokłosie jego słabej izolacji termicznej. Udział ciepłej wody użytkowej wynosił 14 procent całkowitego zapotrzebowania na energię cieplną, co jest wartością typową dla tego typu domów jednorodzinnych.

**Wnioski:** Mimo wysokiej temperatury systemu grzewczego instalacja osiągnęła dobrą efektywność. Przykład ten pokazuje, że nawet w niezmodyfikowanych starych budynkach, wymagających wysokiej temperatury układu grzewczego, możliwe jest osiągnięcie dobrych rocznych współczynników efektywności, które gwarantują opłacalność ekonomiczną takich instalacji.

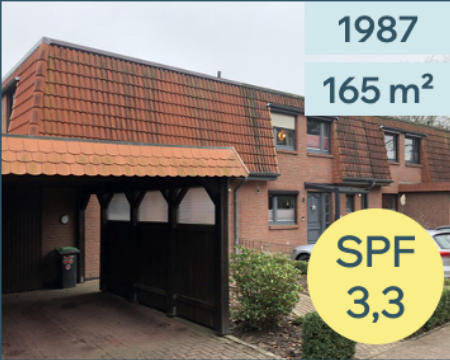
| | 1987 | standard energetyczny | dobry |
| | 165 m <sup>2</sup> | zapotrzebowanie na ciepło | 53 [kWh/m <sup>2</sup> a] |
| | | średnia temp. grzewcza | 33 °C |
| | | maksymalna temp. grzewcza | 47 °C |
| | | rozprowadzenie ciepła | grzejniki |
| | | źródło ciepła | powietrze |

Instalacja ID 546 pracowała w budynku z 1987 roku o powierzchni ogrzewanej 165 m<sup>2</sup>. Szczegółowe dane o przeprowadzonych w nim pracach modernizacyjnych nie były dostępne, jednak niskie zużycie energii pozwalało wnioskować o dobrym standardzie energetycznym budynku.

Pompa ciepła powietrze-woda współpracowała z instalacją grzejnikową i osiągnęła roczny współczynnik efektywności (SPF) na poziomie 3,3. Warto przy tym zaznaczyć, że pompa charakteryzowała się stosunkowo niskim na tle pozostałych instalacji współczynnikiem COP w punkcie A2/W35, wynoszącym 3,7 (dla porównania: w odcinku 3 przeanalizowano wartości COP dostępnych obecnie na rynku pomp ciepła).

Instalacja ta, ze średnią temperaturą obiegu grzewczego 33 stopnie Celsjusza i maksymalną 47 stopni Celsjusza, wykazywała stosunkowo niskie wartości temperatury na tle wszystkich badanych instalacji pomp ciepła powietrze-woda, co powinno umożliwić w normalnych warunkach jej efektywną pracę.

Przy zapotrzebowaniu na ciepło na poziomie zaledwie 53 kWh/m<sup>2</sup> rocznie instalacja osiągnęła najniższe zużycie energii cieplnej spośród wszystkich sześciu badanych obiektów. Udział ciepłej wody użytkowej był relatywnie wysoki i wynosił 22%, co jest typowe przy niskim zapotrzebowaniu na ogrzewanie pomieszczeń.

**Wnioski:** Mimo dobrego stanu energetycznego budynku i niskiej temperatury pracy obiegu grzewczego efektywność instalacji wyniosła jedynie 3,3. Najbardziej prawdopodobnym wyjaśnieniem jest to, że sama pompa ciepła, w porównaniu z nowszymi modelami, miała niższą podstawową efektywność, widoczną w wartościach COP.

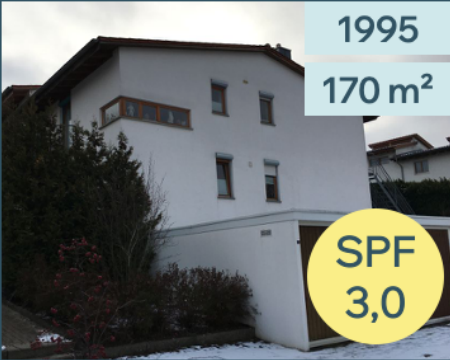
| | 1995 | standard energetyczny | dobry |
| | 170 m <sup>2</sup> | zapotrzebowanie na ciepło | 70 [kWh/m <sup>2</sup> a] |
| | | średnia temp. grzewcza | 47 °C |
| | | maksymalna temp. grzewcza | 64 °C |
| | | rozprowadzenie ciepła | grzejniki |
| | | źródło ciepła | powietrze |

Instalacja ID 514 pracowała w budynku z 1995 roku charakteryzującym się dobrym pierwotnym stanem energetycznym, dodatkowo poprawionym przez niewielkie prace termomodernizacyjne. Budynek z powierzchnią ogrzewaną 170 m<sup>2</sup> reprezentował typowy dom jednorodzinny z lat 90. XX wieku.

Zapotrzebowanie na ciepło pokrywała pompa ciepła typu powietrze-woda współpracująca z instalacją grzejnikową i zbiornikiem ciepła typu kombi (połączenie zbiornika buforowego ze zbiornikiem na ciepłą wodę użytkową). Osiągnęła ona roczny współczynnik efektywności (SPF) na poziomie 3,0. Wobec stosunkowo wysokich wartości temperatury w obiegu grzewczym stanowiło to wprowadzenie solidny wynik, ale jednocześnie był on wyraźnie poniżej wartości średniej osiągniętej dla całej grupy badanych instalacji (SPF średnio 3,4).

Zwracał uwagę fakt, że instalacja ta, mimo iż budynek był najmłodszy spośród sześciu wybranych obiektów i wszystkich obiektów z projektu Fraunhofer ISE, wykazywała najwyższe średnie (47 stopni Celsjusza) i maksymalne (64 stopnie Celsjusza) wartości temperatury obiegu grzewczego. Krzywa grzewcza była ustawiona bardzo wysoko i płasko, co oznaczało, że zarówno przy temperaturze zewnętrznej 5 stopni Celsjusza, jak i 15 stopni Celsjusza stosowane były niemal identyczne i do tego zbyt wysokie wartości temperatury zasilania.

Zużycie energii cieplnej przed montażem pompy ciepła wynosiło 144 kWh/m<sup>2</sup> rocznie. Po instalacji pompy ciepła zmierzono jednak znacznie niższe jej zużycie, na poziomie 70 kWh/m<sup>2</sup> rocznie, i to łącznie z przygotowaniem ciepłej wody użytkowej. Grzałka elektryczna nie była wykorzystywana w okresie pomiarowym.

**Wnioski:** Wysokie wartości temperatury obiegu grzewczego nie pasowały do niskiego zapotrzebowania na energię grzewczą tego budynku. Po optymalizacji krzywej grzewczej oraz ewentualnym zastosowaniu grzejników niskotemperaturowych możliwe jest osiągnięcie znacząco wyższej efektywności.

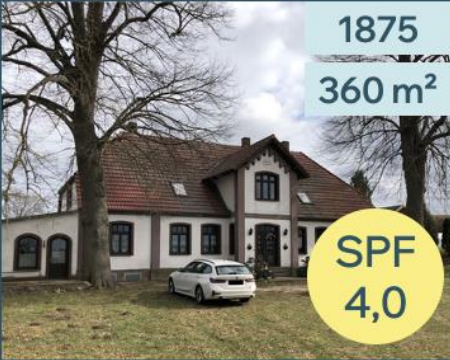
| | 1875 | standard energetyczny | średni |
| | 360 m <sup>2</sup> | zapotrzebowanie na ciepło | 110 [kWh/m <sup>2</sup> a] |
| | | średnia temp. grzewcza | 36 °C |
| | | maksymalna temp. grzewcza | 57 °C |
| | | rozprowadzenie ciepła | grzejniki |
| | | źródło ciepła | powietrze |

Instalacja ID 571, w budynku z 1875 roku, reprezentowała jeden z najstarszych obiektów. Był to budynek o ponadprzeciętnej powierzchni ogrzewanej – wielkości 360 m<sup>2</sup>. Nie dysponowano dokładnymi danymi o konkretnych pracach modernizacyjnych, jednak stan wizualny wskazywał na jedynie ich niewielki zakres.

Pompa ciepła typu powietrze-woda współpracująca z instalacją grzejnikową osiągnęła w tym budynku bardzo wysoki roczny współczynnik efektywności (SPF) równy 4,0, czyli wyraźnie powyżej średniej 3,4 dla wszystkich zbadanych w projekcie pomp ciepła tego samego typu. Równie wysoka była wartość współczynnika COP tej pompy ciepła w punkcie A2/W35, wynosząca 4,4, co wskazywało na wysoce efektywne urządzenie pracujące w korzystnych warunkach.

Ze średnią temperaturą obiegu grzewczego 36 stopni Celsjusza i maksymalną 57 stopni Celsjusza instalacja mieściła się w zakresie temperaturowym niskim do średniego, co było godne uwagi w przypadku niezmmodernizowanego budynku z XIX wieku i wskazywało na grzejniki o dużej powierzchni wymiany ciepła.

Zużycie energii cieplnej wynosiło 110 kWh/m<sup>2</sup> rocznie, co dla budynku w tym wieku i z niewielkim zakresem modernizacji należało uznać za wartość raczej niską. Głębsza analiza wykazała skomplikowane prowadzenie rur hydraulicznych wokół zasobnika ciepła, z częściowo błędnymi przepływami wynikającymi z wadliwie wykonanej hydrauliki instalacji.

**Wnioski:** Mimo niedoskonałości hydraulicznych instalacja osiągnęła znakomite wartości efektywności dzięki wysokiej jakości pompie ciepła i korzystnym wartościom temperatury systemu grzewczego. Przykład ten przekonuje, że nawet w zabytkowych, w dużej mierze niezmmodernizowanych budynkach można osiągnąć bardzo dobre roczne współczynniki efektywności pomp ciepła.

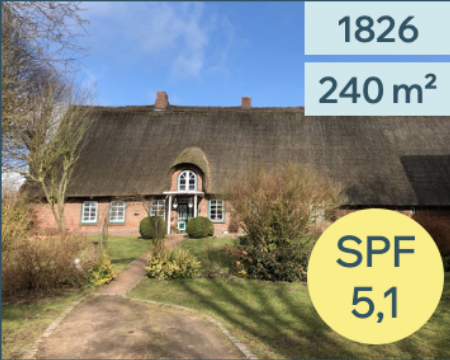
| | 1826 | standard energetyczny | średni |
| | 240 m <sup>2</sup> | zapotrzebowanie na ciepło | 95 [kWh/m <sup>2</sup> a] |
| | | średnia temp. grzewcza | 32 °C |
| | | maksymalna temp. grzewcza | 60 °C |
| | | rozprowadzenie ciepła | mieszane |
| | | źródło ciepła | grunt |

Instalacja ID 569 znajdowała się w najstarszym z przedstawionych budynków, pochodzącym z 1826 roku. Powierzchnia ogrzewana wynosiła 240 m<sup>2</sup>. Po przeprowadzeniu kompleksowej modernizacji budynek odpowiadał przeciętnemu standardowi energetycznemu.

Gruntowa pompa ciepła z sondami gruntowymi współpracowała z mieszanym systemem rozprowadzenia ciepła, złożonym z grzejników i ogrzewania podłogowego. Z rocznym współczynnikiem efektywności (SPF) na poziomie 5,1 instalacja ta osiągnęła najwyższą wartość tego współczynnika spośród wszystkich sześciu badanych obiektów. Dodatkowo zainstalowany był kocioł na pellet, który jednak nie miał żadnego wpływu na pracę systemu. Udział pompy ciepła w pokryciu zapotrzebowania cieplnego wynosił niemal 100%.

Instalacja pracowała przy najniższej średniej temperaturze obiegu grzewczego spośród sześciu analizowanych systemów, wynoszącej 32 stopnie Celsjusza. Temperatura maksymalna wynosiła 60 stopni Celsjusza. Te zróżnicowane poziomy temperatury wynikały z połączenia ogrzewania podłogowego oraz grzejników, a pracę z tak niskimi parametrami temperaturowymi umożliwiła przeprowadzona termomodernizacja. Zużycie energii cieplnej w budynku na poziomie 95 kWh/m<sup>2</sup> rocznie mieściło się w umiarkowanym zakresie.

**Wnioski:** Instalacja ta dobitnie pokazuje, jaki wysoki potencjał efektywności mają gruntowe pompy ciepła w zmodernizowanych starych budynkach o niskiej temperaturze systemu grzewczego. Potwierdził się więc w pełni potencjał tej technologii, zarówno dzięki niskim parametrom pracy, jak i wykorzystaniu bardzo dobrego dolnego źródła ciepła. Instalację dodatkowo wyposażono w kocioł na pellet, jednak praca systemu pokazała, że pompa ciepła była w stanie niemal samodzielnie pokryć obciążenie cieplne, przez co funkcja kotła na pellet jako rezerwy stała się w zasadzie zbędna.

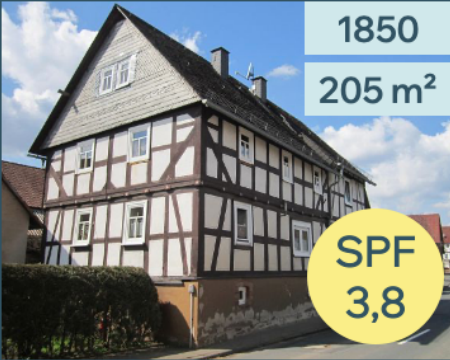
| | 1850 | standard energetyczny | średni |
| | 205 m <sup>2</sup> | zapotrzebowanie na ciepło | 104 [kWh/m <sup>2</sup> a] |
| | | średnia temp. grzewcza | 42 °C |
| | | maksymalna temp. grzewcza | 51 °C |
| | | rozprowadzenie ciepła | grzejniki |
| | | źródło ciepła | grunt |

Instalacja ID 573 była zamontowana w budynku z 1850 roku o powierzchni ogrzewanej 205 m<sup>2</sup>. Po przeprowadzonych pracach termomodernizacyjnych budynek odpowiadał przeciętnemu standardowi energetycznemu. Dodatkowo zainstalowane były kolektory słoneczne.

Gruntowa pompa ciepła z sondami gruntowymi zasilala instalację grzejnikową i osiągnęła roczny współczynnik efektywności (SPF) na poziomie 3,8. Dla pomp ciepła gruntowych jest to wartość raczej umiarkowana, co w tym przypadku wynikało ze stwierdzonych błędów w instalacji hydraulicznej.

Średnia temperatura obiegu grzewczego wyniosła 42 stopnie Celsjusza, a maksymalna 51 stopni Celsjusza. Mimo wykorzystania gruntowego źródła ciepła wartości temperatury obiegu grzewczego mieściły się więc w zakresie średnim do wysokiego, co ograniczało efektywność instalacji, a zużycie energii cieplnej na poziomie 104 kWh/m<sup>2</sup> rocznie było wartością średnią.

Budynek ten charakteryzował się bardzo skomplikowaną i częściowo błędnie wykonaną instalacją hydrauliczną. Na przykład przyłącza zostały zamienione miejscami przy podłączeniu do bufora, co prowadziło do dużego spadku temperatury (przy jego równoległym wpięciu do systemu grzewczego).

**Wnioski:** Błędy hydrauliczne wyraźnie obniżyły efektywność systemu, co dobrze widać w porównaniu z instalacją opisaną wcześniej. Ten przykład uwidoczniał, jak duże znaczenie dla ogólnej efektywności systemu z pompą ciepła ma staranne zaplanowanie hydrauliki i kompetentny montaż.
